Aplicação da Metodologia de Caracterização Geomecânica de Maciços Rochosos Utilizando Filmagem de Furos

RESUMO: Esse trabalho visa apresentar um método de monitoramento para a investigação de problemas geomecânicos, utilizando câmera de filmagem de furos em ambientes subterrâneos. A metodologia apresentada é baseada na utilização de imagens geradas por uma microcâmera de alta resolução de modo a promover investigação e caracterização de maciços rochosos. Este método está sendo implementado a um novo equipamento denominado *HoleCam*. Serão apresentados, desde as características do equipamento, à resultados das filmagens em dois estudos de caso realizados. Por fim, será apresentada uma interpretação dos dados onde foi possível observar que o equipamento, devido a qualidade das imagens geradas, possibilita caracterizar de forma detalhada os aspectos geomecânicos do maciço rochoso como principais descontinuidades, grau de fraturamento, condição de água, contatos litológicos e condição do maciço anterior e posterior aos desmontes de rochas.

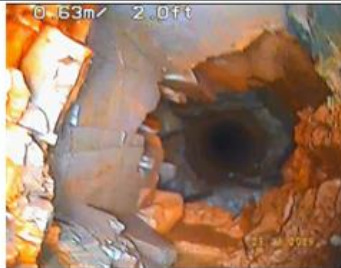
Figura 4: Exemplo de Ficha de Descrição de furo

Trecho	1	2	3
Início (m)	0	0.8	1.8
Fim (m)	0.8	1.8	5.6
Potencia (m)	0.8	1	3.8
Litologia	Jaspelito	Arcosio	Jaspelito
Água subterrânea	seco	seco	seco
Fraturamento	Grau 3	Grau 2	Grau 3
Descrição e Imagem 22/05	fraturamento grau 3 ao longo do furo Fraturas por tração/tensão (Stress fracturing)	Maciço sem fraturamento significante Abertura no contato com jaspelito Planos de descontinuidade interceptando entre 1.4 e 1.7	Fraturas por tração/tensão (Stress fracturing) Descontinuidade marcante ao longo do eixo do furo

Descrição e Imagem 23/05	Sem alteração considerável após ultima filmagem	Sem alteração considerável após ultima filmagem	Sem alteração considerável após ultima filmagem

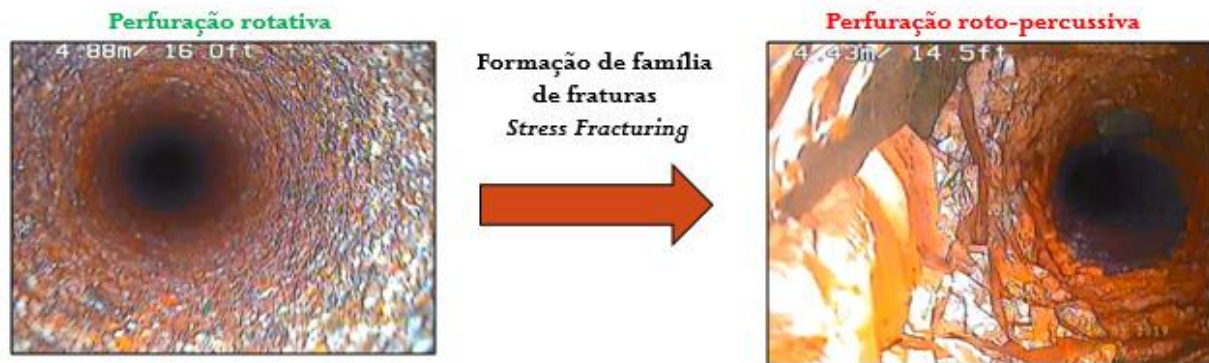
Não foram identificadas alterações no maciço adjacente aos furos a ponto de constatar dano devido ao desmonte de rochas. Esse fato pode ser atribuído à formação de famílias de fraturas (*stress fracturing*³) oriundas da manobra de perfuração roto-percussiva. Esse fraturamento induzido ao longo do eixo do furo, principalmente no Jaspelito, dificulta a identificação de novas fraturas, mesmo que pequenas, após a detonação. Esse fato é constatado comparando imagens dos furos realizados com essas diferentes técnicas: perfuração rotativa (furos de sondagem) e perfuração roto-percussiva como ilustra a Figura 5.

Figura 5: Influência da técnica de perfuração no fraturamento.

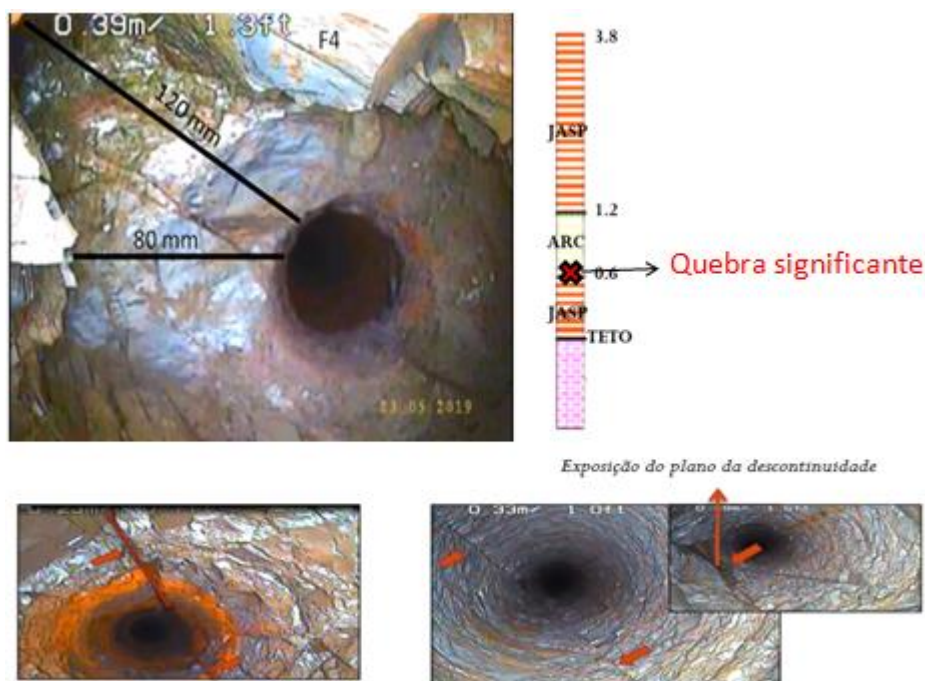
Foram observadas quebras consideráveis nos contatos entre as litologias principalmente Jaspilito/Arcósio, provocando aberturas variando de 60 mm a 120 mm. Além disso, as imagens evidenciaram a presença de uma descontinuidade marcante com plano semiparalelo a direção do eixo do furo no Jaspilito. A Figura 6 ilustra essas situações na filmagem de furo localizado no teto:

Figura 6: Quebra significativas no contato litológico e descontinuidade marcante observada no Jaspilito

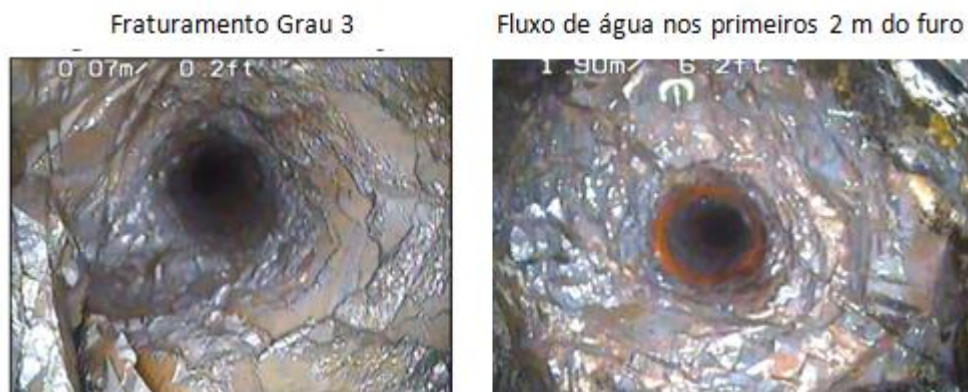
Identificou-se fraturamento grau 3 próximo ao colar dos furos monitorados nos pilares constituídos por Manganês. Quanto a presença de água, constatou-se fluxo em poucos furos, sendo a maioria classificados como secos, conforme ilustra Figura 7.

Figura 7: Classificação quanto ao fraturamento e presença de água

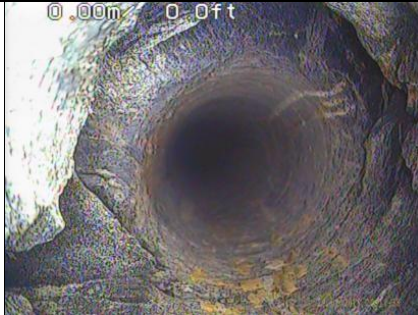
Zona de plastificação / descontinuidades abertas.

Considerando que as filmagens foram realizadas em perfurações paralelas as perfurações de cabeamento, é possível concluir que o maciço, na zona elástica, apresenta uma vantagem para transferência de carga do sistema de cabeamento, porém, na zona plástica, que apresenta descontinuidades abertas, a operação de injeção de argamassa ascendente deve iniciar após a zona de plastificação, para minimizar “fuga” de argamassa.

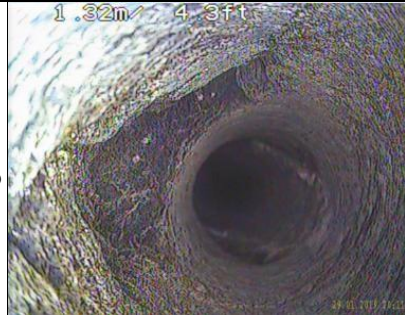
Zona de plastificação / descontinuidades abertas (mecanismo de ruptura: estrutural).

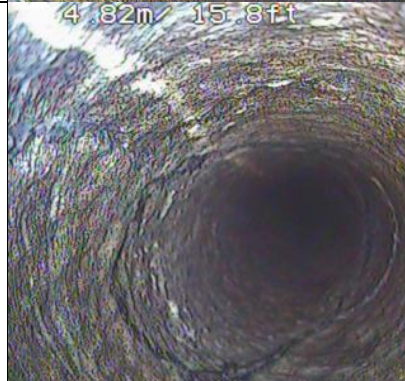
Início de zona elástica / maciço competente.	 	Descontinuidade sem aberturas, com um preenchimento de cor escura.

A análise das filmagens investigativas do furo, permite afirmar que ela apresenta uma zona plastificada de aproximadamente 1,5 m, com mecanismo de ruptura controlados estruturalmente. A Zona elástica inicia-se com 1,5 m e persiste até o final da perfuração, com algumas descontinuidades que merecem atenção. Sem indícios de quebras por esforços derivados de tensão.
